## 橋梁名・所在地・管理者名等

| 橋梁名 | 路線名 | 所在地 | 起点側 | 緯度<br>経度 | 33° 10′ 28.43″<br>132° 37′ 34.86″ | 橋梁ID |
|---|---|---|---|---|---|---|
| 若葉橋<br>(フリガナ)ワカバハシ | 口屋内宇和島線 | 四万十市西土佐奥屋内 | | | | 33.17456,132.62635 |
| 高知県四万十市 | 2021.2.5 | 河川 | 無 | 一般道 | その他 | 無 |

(有)アイコンサルタント 溝渕安彦

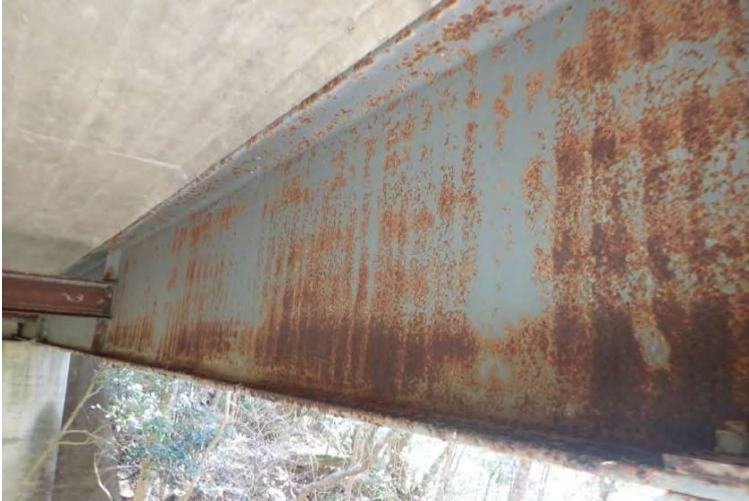
| 上部構造(主桁01)【判定区分: Ⅱ】 | 上部構造(横桁01)【判定区分: Ⅱ】 |

| 部材名 | 判定区分<br>(Ⅰ～Ⅳ) | 変状の種類<br>(Ⅱ以上の場合<br>に記載) | 備考(写真番号、<br>位置等が分かる<br>ように記載) | 応急措置後の<br>判定区分 | 応急措置内容 | 応急措置及び<br>判定実施年月日 |
|---|---|---|---|---|---|---|
| 上部構造 | 主桁 | Ⅱ | 腐食 | 径間1 主桁01 写真番号1 | | |

| 上部構造(主桁01)【判定区分: Ⅱ】 | 上部構造(横桁01)【判定区分: Ⅱ】 |
|---|---|
| <p>写真番号1</p> <p>径間1 主桁01 腐食</p> | <p>写真番号2</p> <p>径間1 横桁01 腐食</p> |

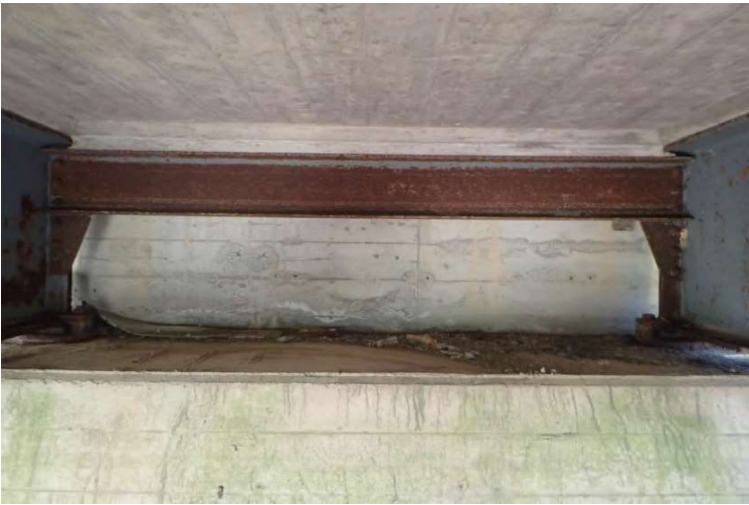
| 部材名 | 判定区分<br>(Ⅰ～Ⅳ) | 変状の種類<br>(Ⅱ以上の場合<br>に記載) | 備考(写真番号、<br>位置等が分かる<br>ように記載) | 応急措置後の<br>判定区分 | 応急措置内容 | 応急措置及び<br>判定実施年月日 |
|---|---|---|---|---|---|---|
| | 横桁 | Ⅱ | 腐食 | 径間1 横桁01 写真番号2 | | |

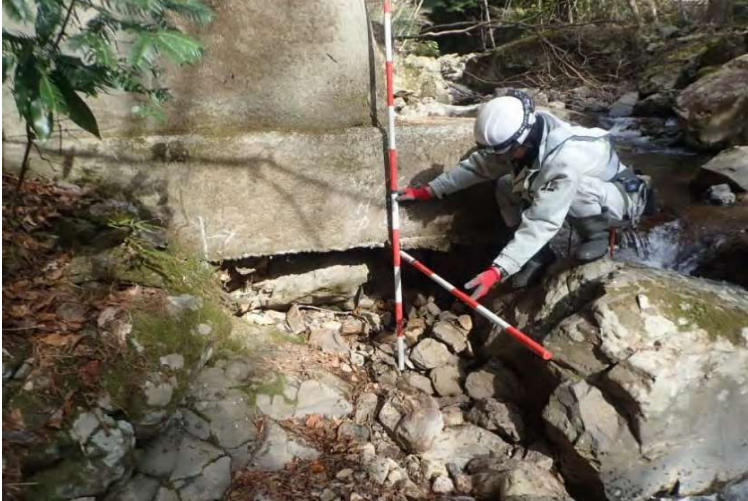
| 上部構造(主桁01)【判定区分: Ⅱ】 | 上部構造(横桁01)【判定区分: Ⅱ】 |
|---|---|
| 下部構造(下部工02)【判定区分: Ⅲ】 | 下部構造(下部工02)【判定区分: Ⅲ】 |

| 部材名 | 判定区分<br>(Ⅰ～Ⅳ) | 変状の種類<br>(Ⅱ以上の場合<br>に記載) | 備考(写真番号、<br>位置等が分かる<br>ように記載) | 応急措置後の<br>判定区分 | 応急措置内容 | 応急措置及び<br>判定実施年月日 |
|---|---|---|---|---|---|---|
| 下部構造 | Ⅲ | 洗掘 | 径間1 下部工02 写真番号3,4 | | | |

| (判定区分) | (所見等) |
|---|---|
| Ⅲ | 下部工に広範囲の洗掘が見られるため、洗掘対策工等を行う必要がある。 |

| 上部構造(主桁01)【判定区分: Ⅱ】 | 上部構造(横桁01)【判定区分: Ⅱ】 |
|---|---|
| <p>写真番号3</p> <p>径間1 下部工02 洗掘</p> | <p>写真番号4</p> <p>径間1 下部工02 洗掘</p> |
