## 橋梁名・所在地・管理者名等

| 橋梁名 | 路線名 | 所在地 | 起点側 | 緯度 | 33° 10′ 29.00″ | 橋梁ID |
|---|---|---|---|---|---|---|
| 川田城橋<br>(フリガナ)カワダジョウハシ | 用井昭和線 | 四万十市西土佐用井～四万十市西土佐用井 | | | | |
| 高知県 四万十市 | 2021.1.22 | 河川 | 無 | 一般道 | その他 | |

(有)ニッケン土木コンサルタント 上岡啓介

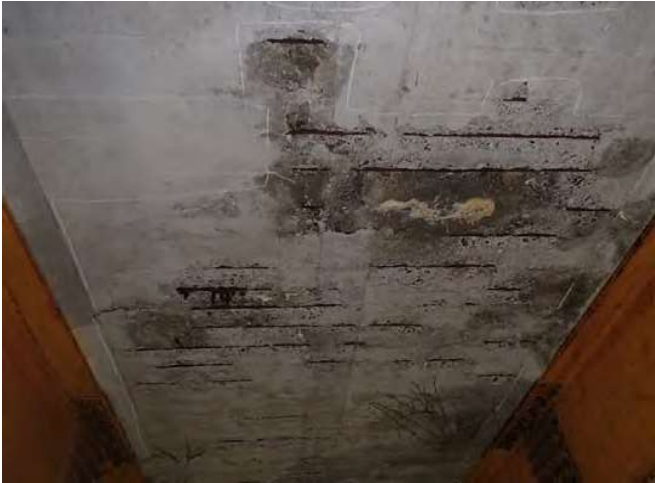
| 部材名 | | 判定区分<br>(Ⅰ～Ⅳ) | 変状の種類<br>(Ⅱ以上の場合に<br>記載) | 備考(写真番号、<br>位置等が分かる<br>ように記載) | 応急措置後の<br>判定区分 | 応急措置内容 | 応急措置及び<br>判定実施年月日 |
|---|---|---|---|---|---|---|---|
| | 床版 | Ⅲ | 剥離・鉄筋露出、床版ひびわれ | 写真1,2 床版02 | | | |

| (判定区分) | (所見等) |
|---|---|
| Ⅲ | 床版にはひびわれ、剥離・鉄筋露出が発生している。桁端部の遊間がない。路面は38mm程度の段差がある。いずれも補修することが望ましい。 |

| <p>上部構造(床版02)【判定区分： Ⅲ 】</p> <p>写真1 剥離・鉄筋露出</p> | <p>上部構造(床版02)【判定区分： Ⅱ 】</p> <p>写真2 床版ひびわれ</p> |

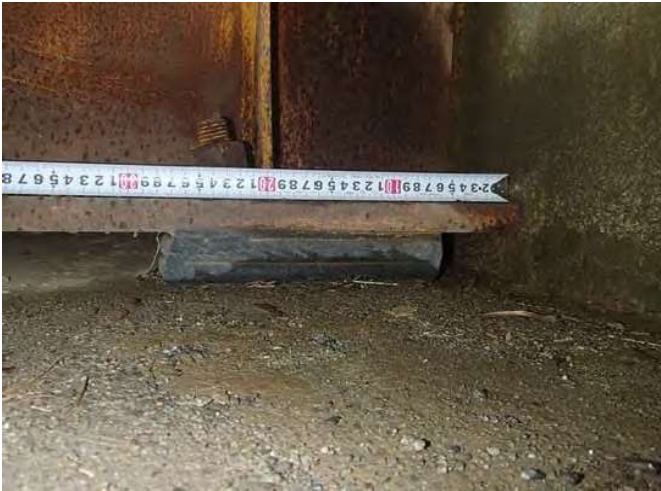
| 部材名 | | 判定区分<br>(Ⅰ～Ⅳ) | 変状の種類<br>(Ⅱ以上の場合に<br>記載) | 備考(写真番号、<br>位置等が分かる<br>ように記載) | 応急措置後の<br>判定区分 | 応急措置内容 | 応急措置及び<br>判定実施年月日 |
|---|---|---|---|---|---|---|---|
| 支承部 | | Ⅱ | 遊間の異常 | 写真3 支承0101 | | | |

| <p>支承部(支承0101)【判定区分： Ⅱ 】</p> <p>写真3 遊間の異常</p> | <p>路面【判定区分： Ⅱ 】</p> <p>写真4 遊間の異常</p> |

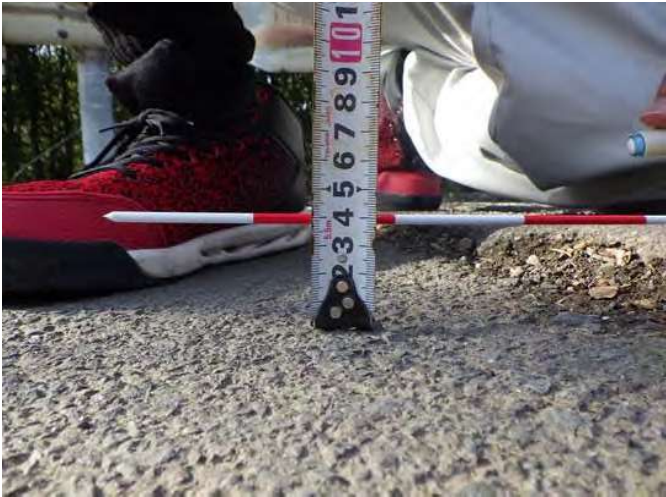
| 部材名 | | 判定区分<br>(Ⅰ～Ⅳ) | 変状の種類<br>(Ⅱ以上の場合に<br>記載) | 備考(写真番号、<br>位置等が分かる<br>ように記載) | 応急措置後の<br>判定区分 | 応急措置内容 | 応急措置及び<br>判定実施年月日 |
|---|---|---|---|---|---|---|---|
| その他 | | Ⅱ | 路面の凹凸 | 写真4 路面 | | | |
