修繕仕様書

修繕名	令和6年度下田水戸地区東津波避難タワー塗装修繕		
図面名	付近見取図、平面図、修繕仕様表		
作成年月日	令和6年10月		
縮尺	non scale	図面番号	1 / 2
会社名			
事業者名	四万十市地震防災課

修繕名	令和6年度下田水戸地区東津波避難タワー塗装修繕		
図面名	立面図、断面図		
作成年月日	令和6年10月		
縮尺	non scale	図面番号	2 / 2
会社名			
事業者名	四万十市地震防災課

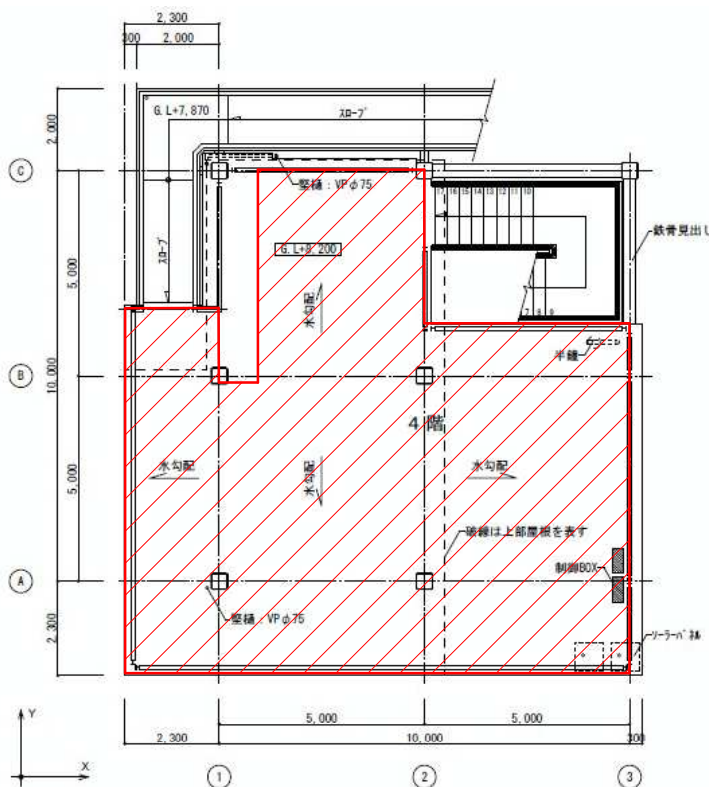
3階平面図

修繕場所	下田水戸地区東津波避難タワー（下田4311番地2）
修繕期間	契約日の翌日から60日間
修繕内容	<ul style="list-style-type: none"> ・3階・4階の床裏面のデックプレート（フラットデッキ）の塗装 ※各階平面図の 部分の床裏面が施工箇所 ・施工数量（床面積）：3階 約82㎡、4階 約120㎡ ・塗料は、カーボマスターク15 3回塗りとする ・既存面（亜鉛めっき）の高圧洗浄、ケレン作業 ・仮設足場（垂直養生含む）及び各所養生の設置・撤去
備考	電気、水道は既存施設のものを使用可能
